长园维安感温 IC 保护方案在移动终端设备数据线上的应用，解决了移动终端充电烧机的问题。

三、感温 IC 保护原理

感温 IC 保护方案原理介绍

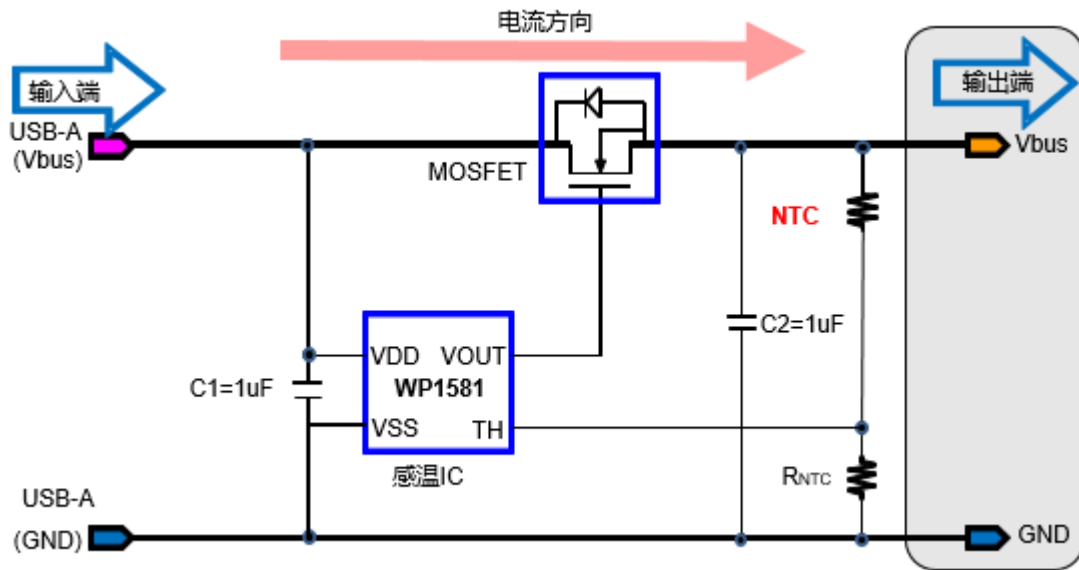
感温 IC 方案主要由感温 IC、MOSFET、NTC、电阻和电容等主动和被动元件构成。

当电路正常工作时，感温 IC 输出端 (Vout) 输出高电平，打开 MOSFET，电流从输入端流向输出端，移动设备能正常充电。

当电路工作异常时（比如电路发生短路或者微短路），感温 IC 输出端 (Vout) 输出低电平，关闭 MOSFET，断开电路，保护后端电路安全。

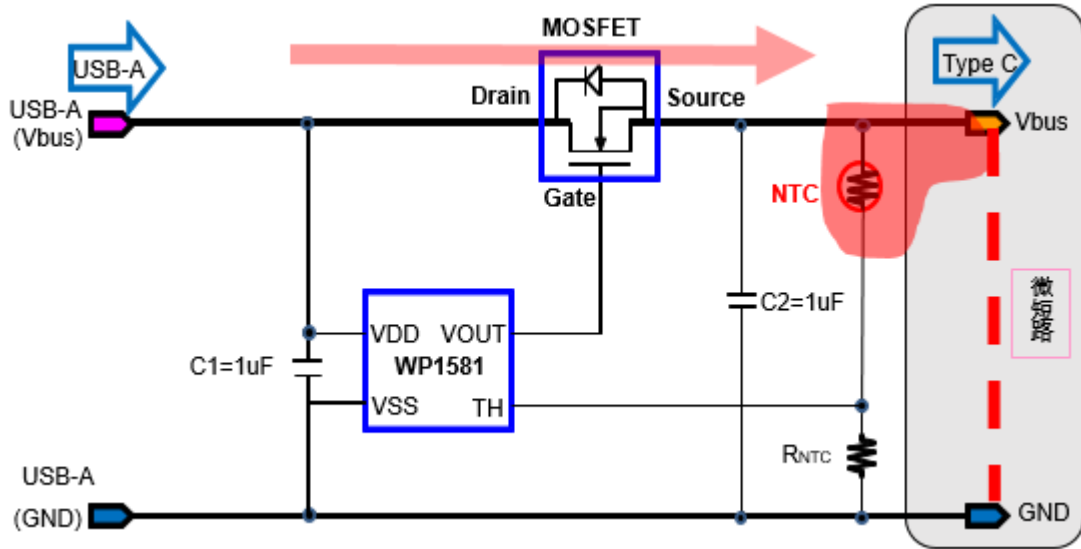
Vbus 和 GND 之间微短路

这种短路的特点是短路阻值比硬短路偏大一点（大概为几个 Ω ）。当数据线在充电过程中连接器内的 Vbus 和 GND 发生微短路时，适配器检测不出这种异常状态，还是正常的电流输出，这个电流没有充入移动终端内部，而是通过微短路点，造成连接器内部的发热，当热量传递到热敏电阻 NTC，NTC 阻值降低，感温 IC 的 TH 引脚电压上升，当电压高于感温 IC 内部阈值电压时，感温 IC 输出端输出低电平，关掉开关管（MOSFET），停止充电，端口的温度下降，保护电路的安全。

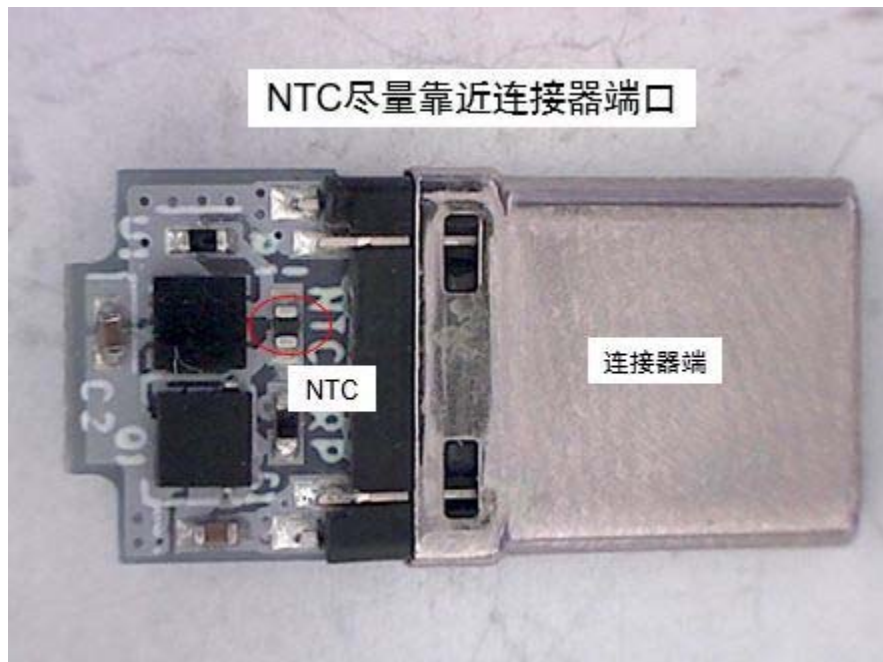
NTC 尽量靠近连接器端

数据线在充电过程中，数据线和移动设备接触的连接端口内极易出现过热情况，所以为了提高感温 IC 的灵敏度，NTC 作为感温元件需要尽量靠近发热源，也就是尽量靠近连接器端。
